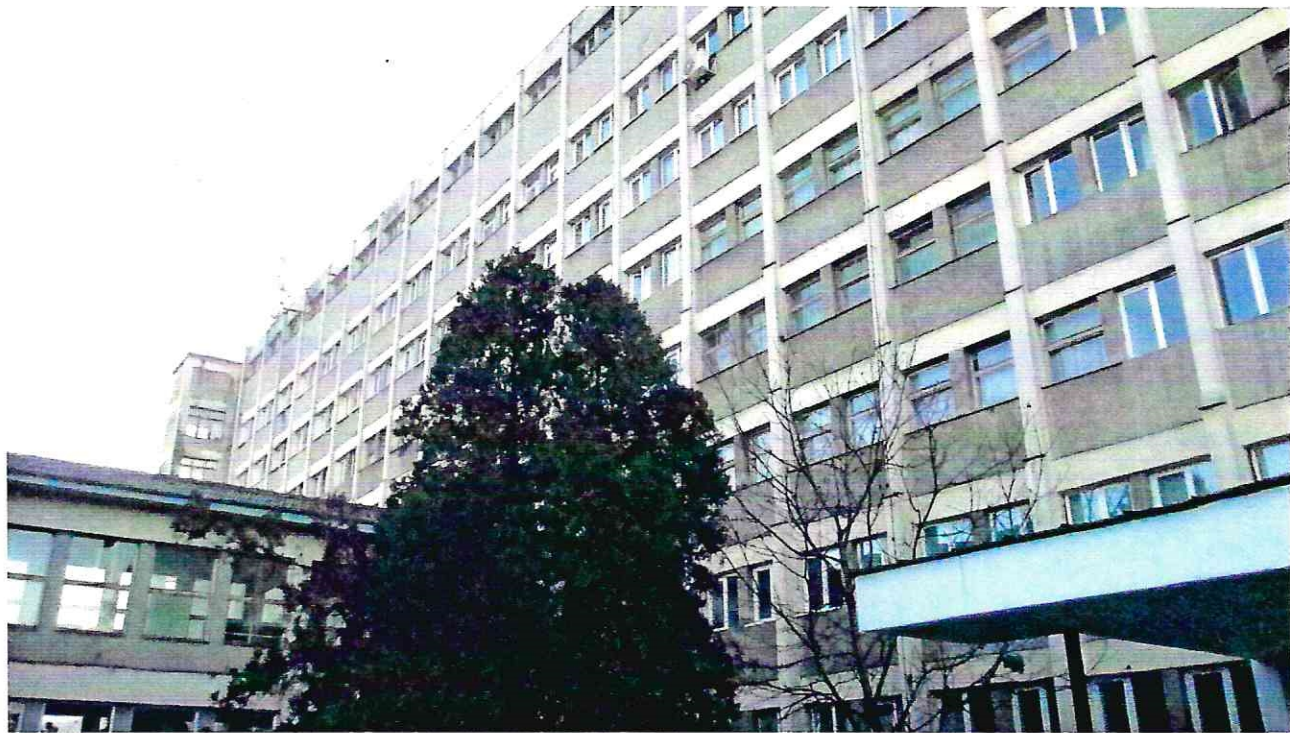
FOTO nr. 01 - Fațadă SUD.

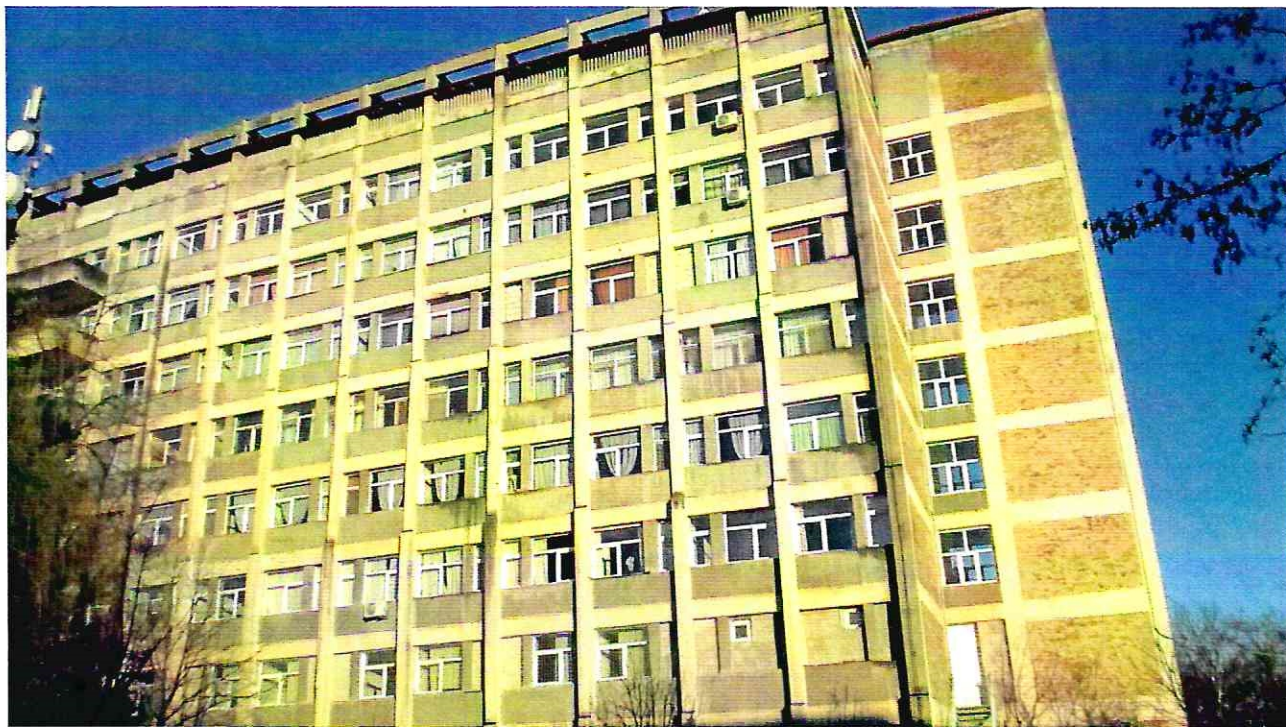
FOTO nr. 02 - Fațadă NORD.

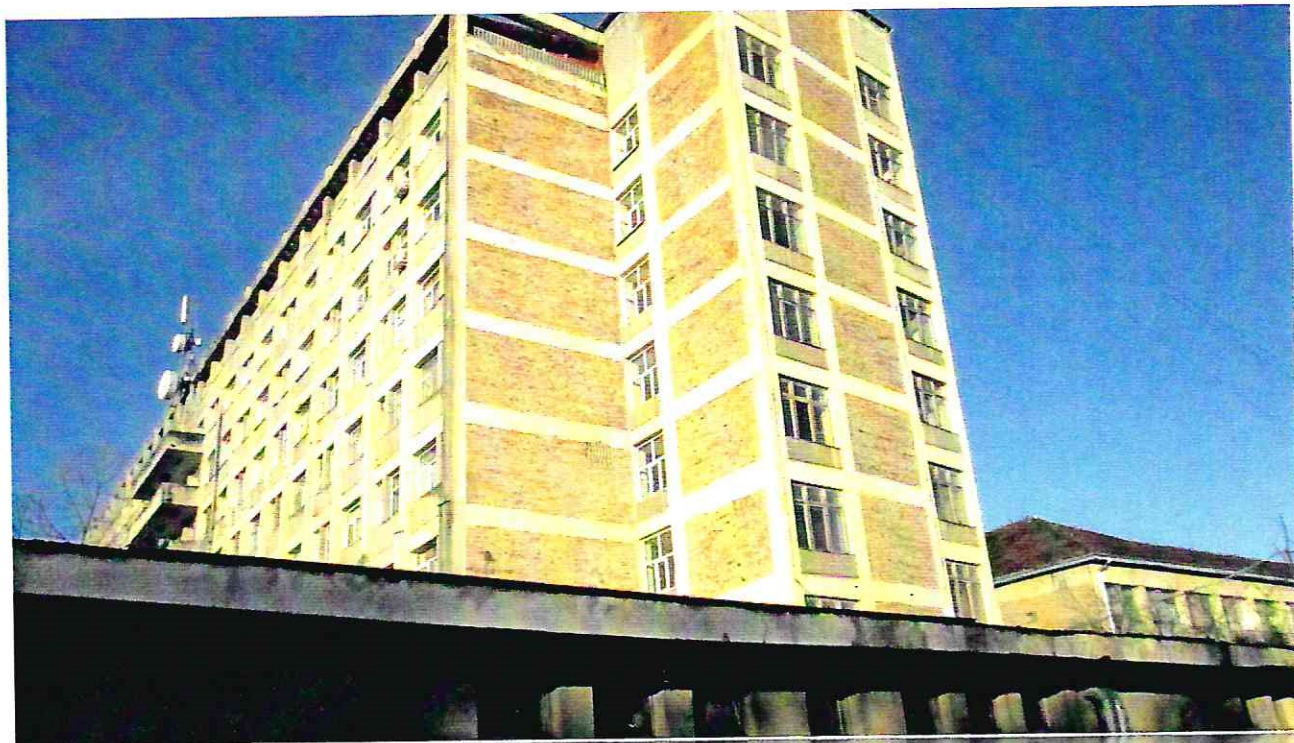
FOTO nr. 03 - Fațadă VEST.

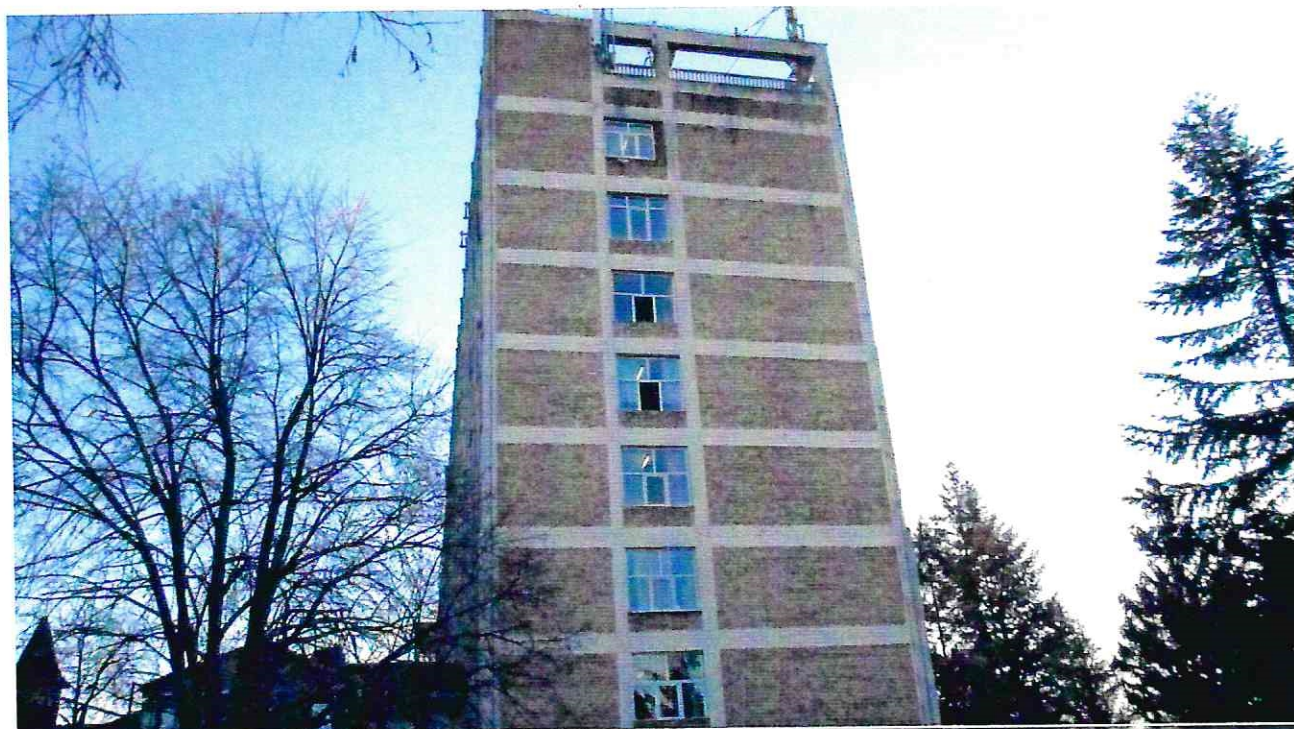
FOTO nr. 04 - Fațadă EST.

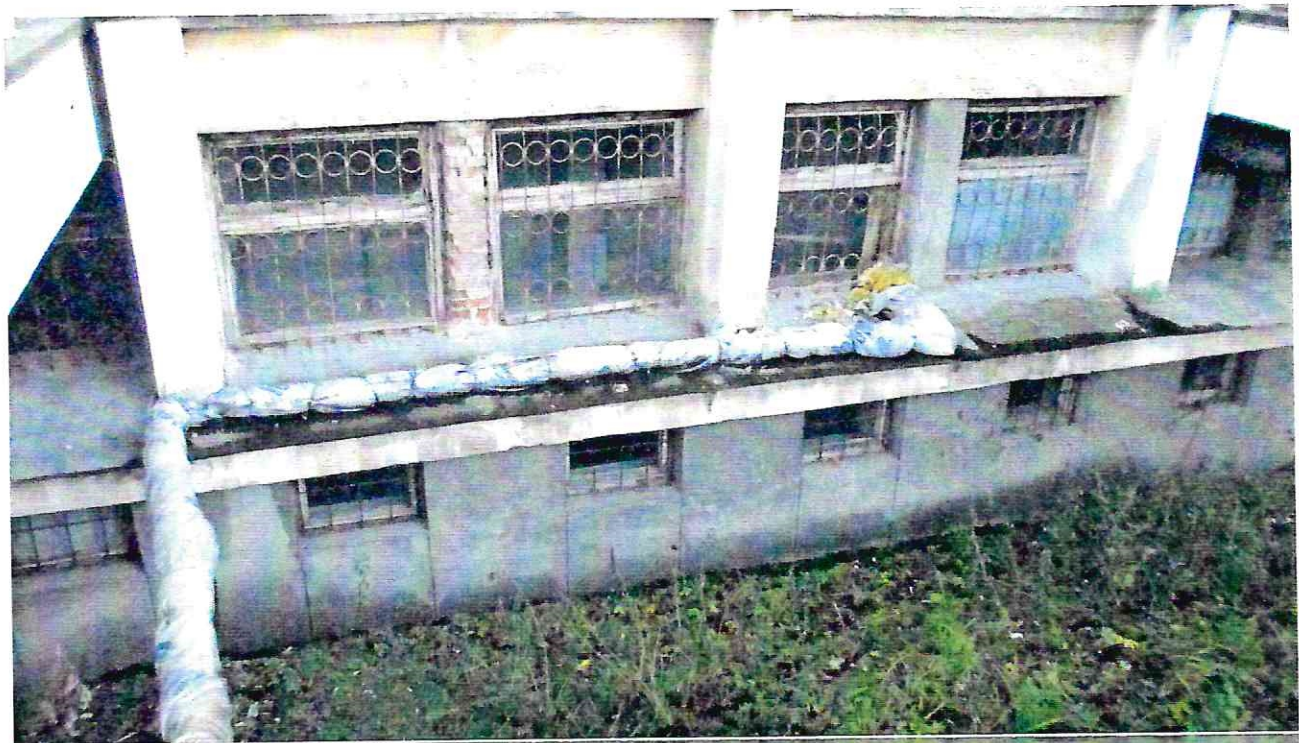
FOTO nr. 05 - Degradări fațadă SUD.

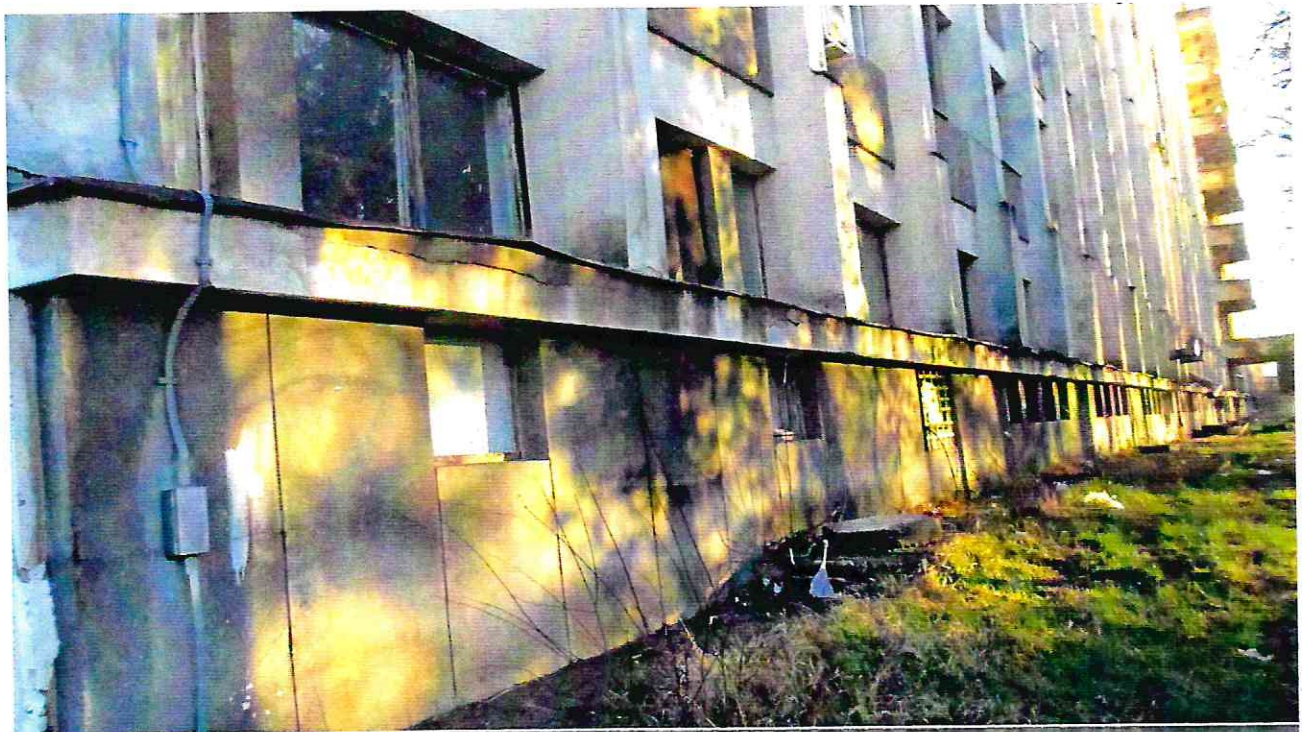
FOTO nr. 06 - Degradări fațadă NORD.

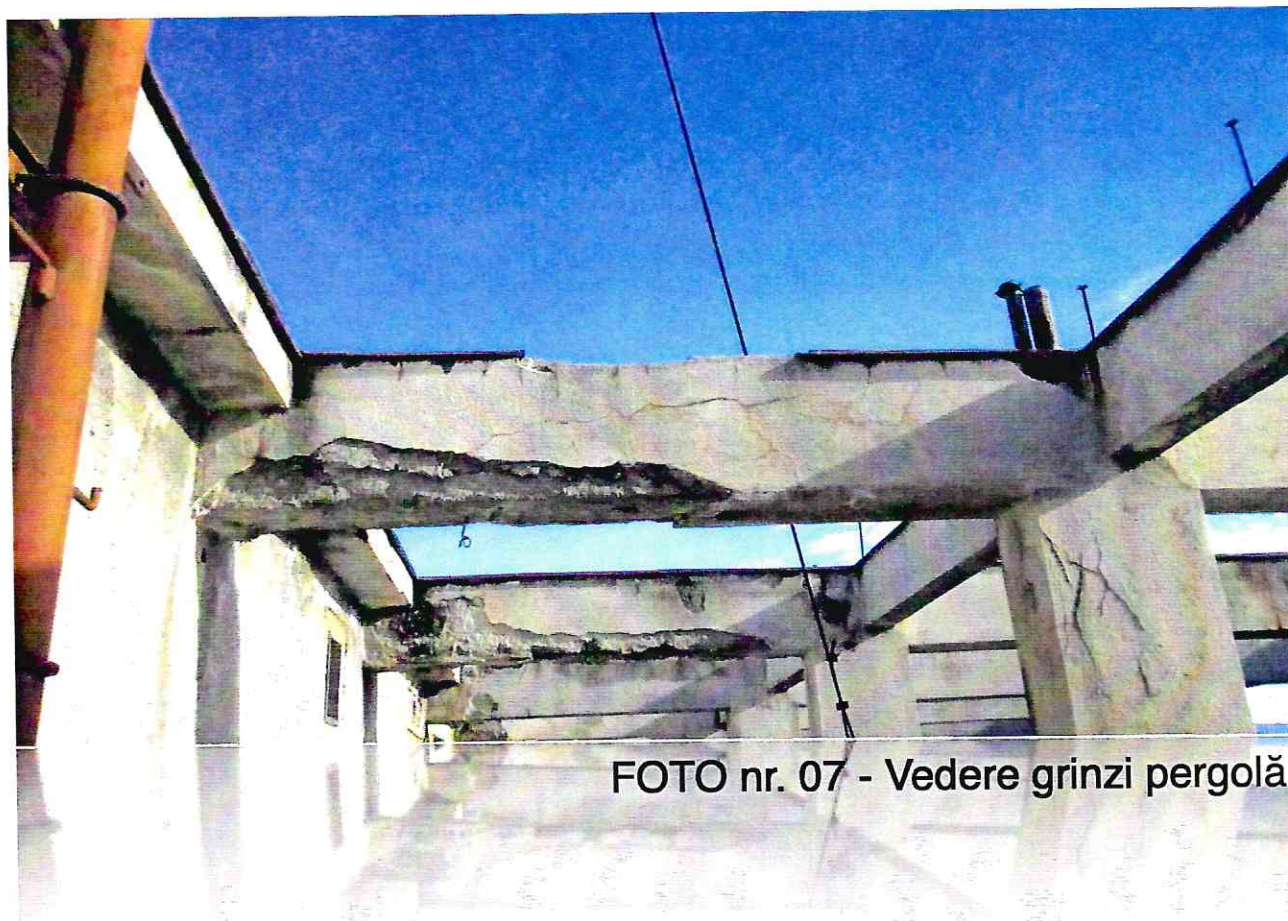
FOTO nr. 07 - Vedere grinzi pergolă.

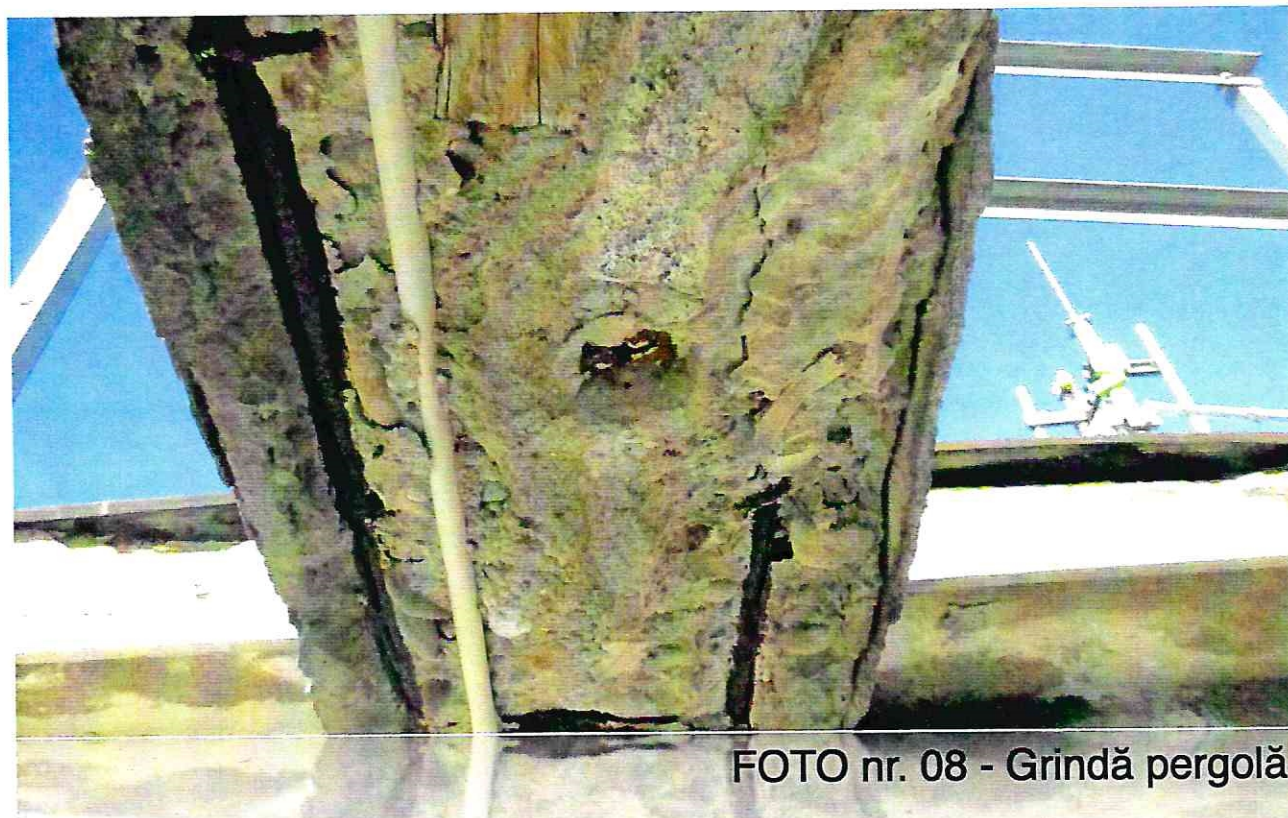
FOTO nr. 08 - Grindă pergolă.

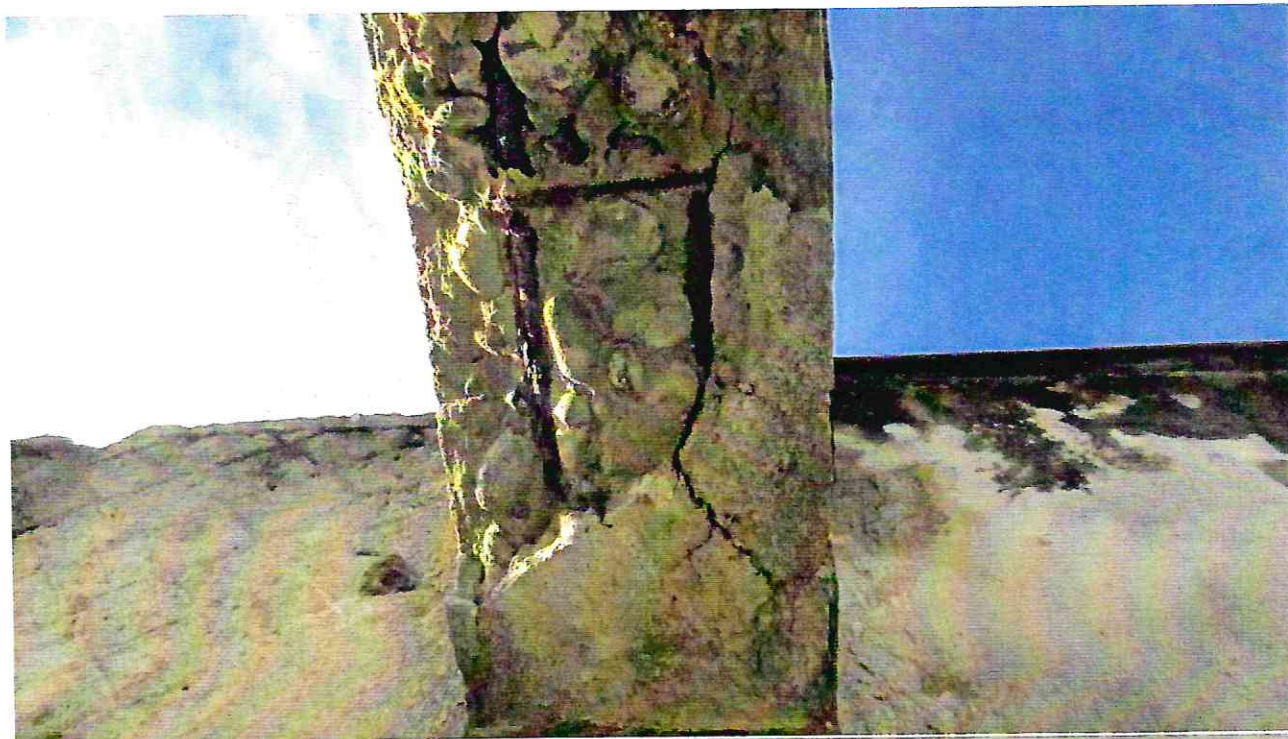
FOTO nr. 09 - Exfolieri beton.

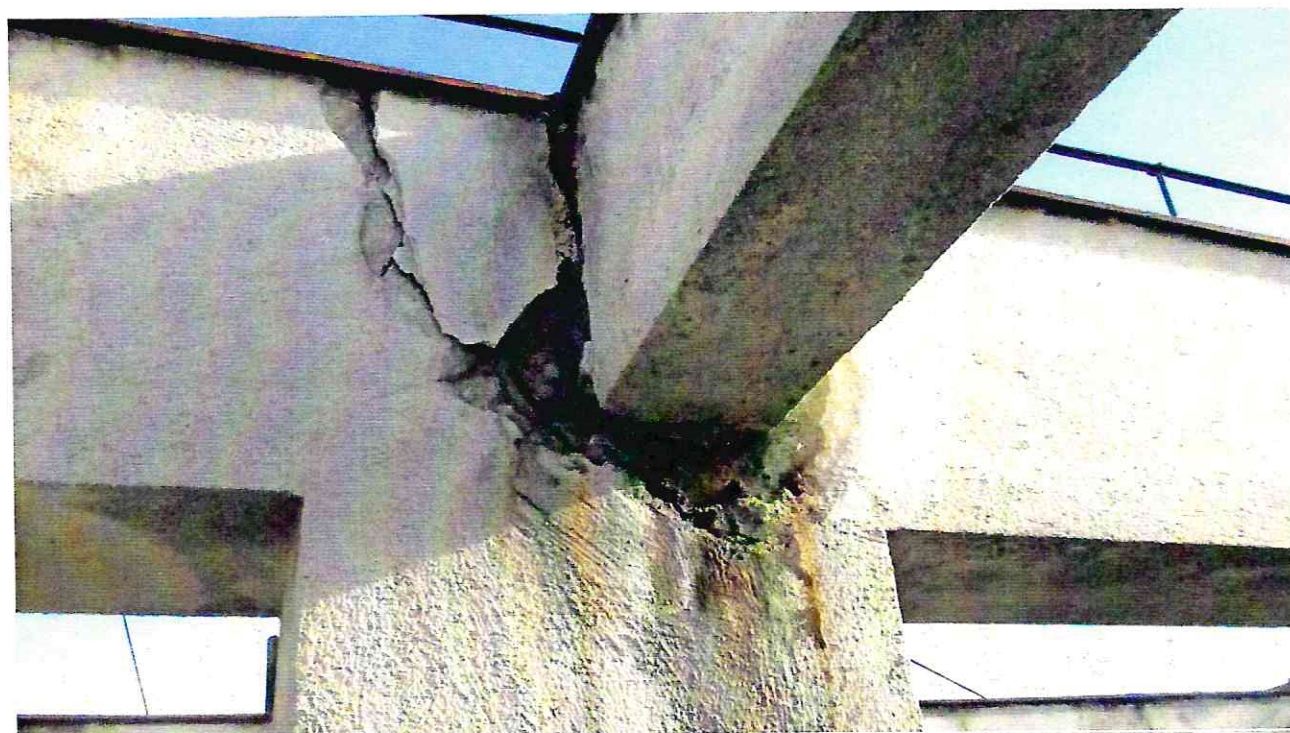
FOTO nr. 10 - Degradări la reazeme.

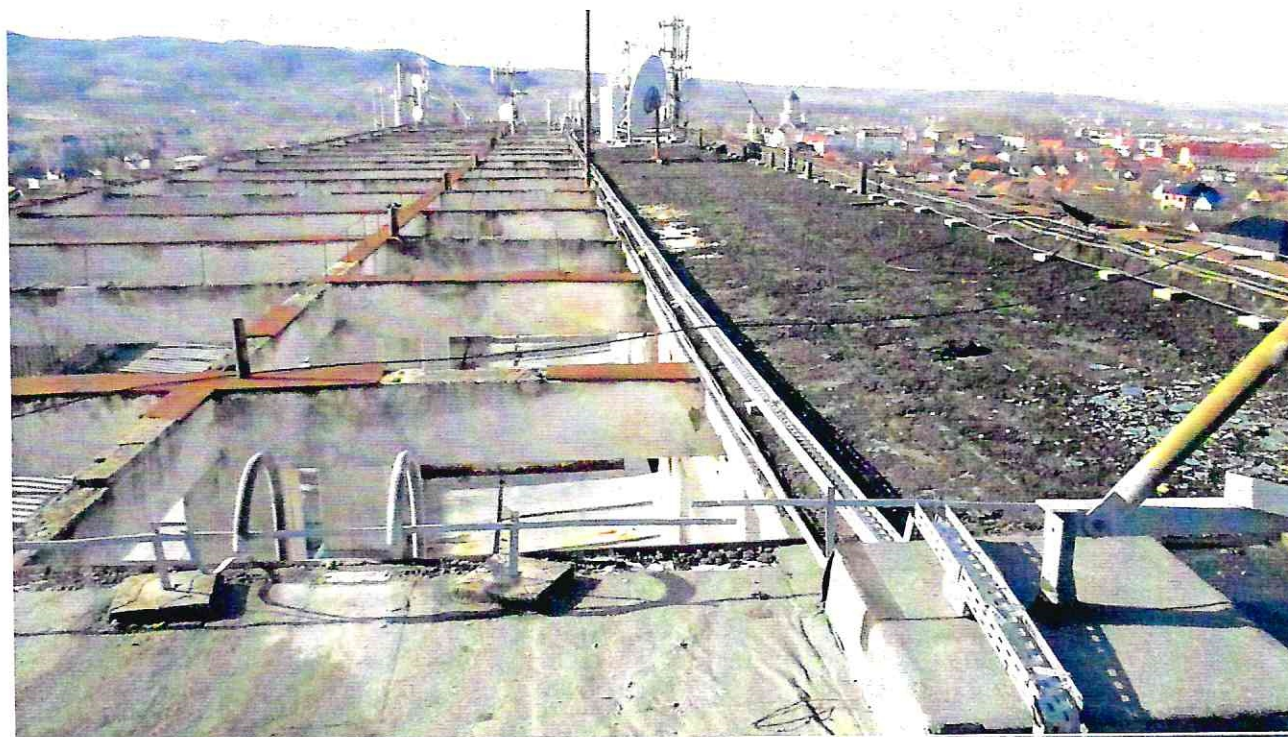
FOTO nr. 11 - Vedere de ansamblu acoperiș.

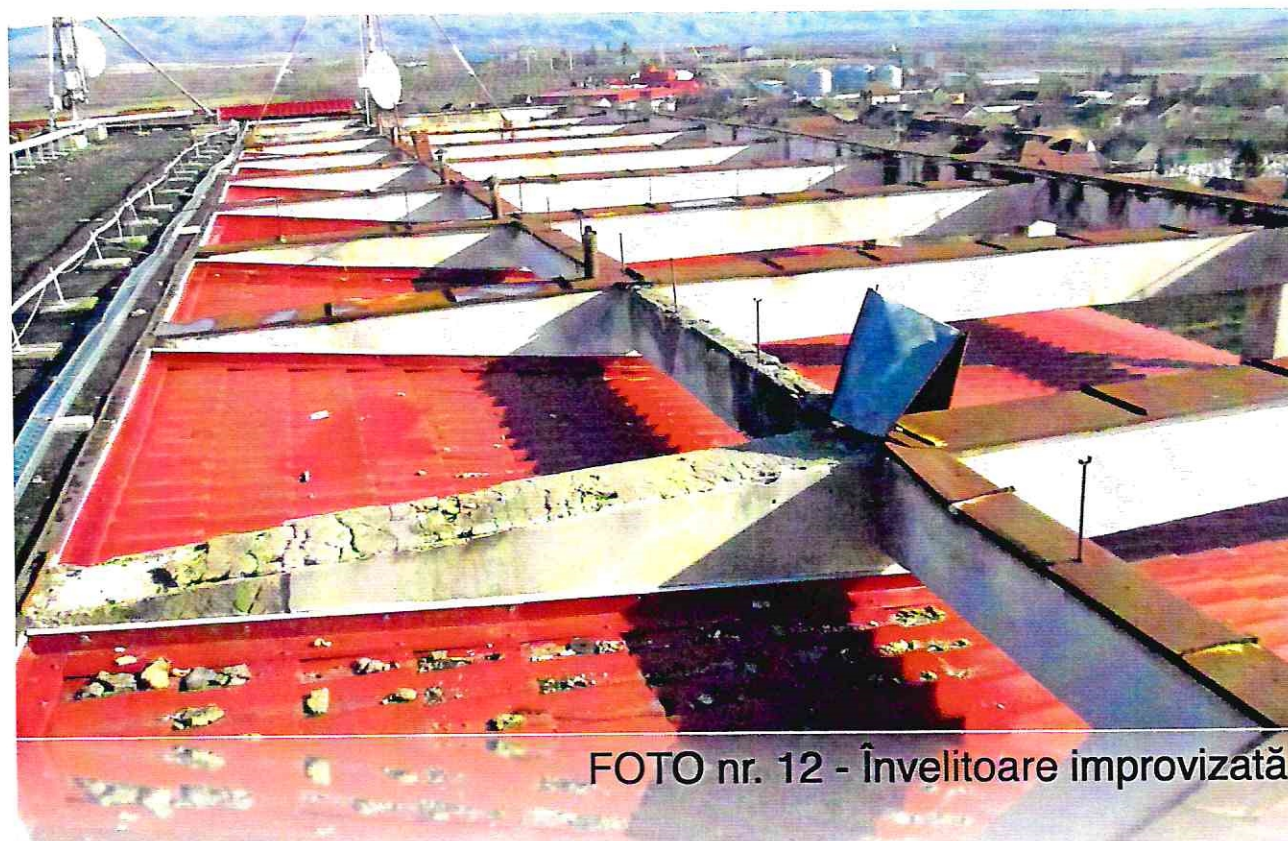
FOTO nr. 12 - Învelitoare improvizată.

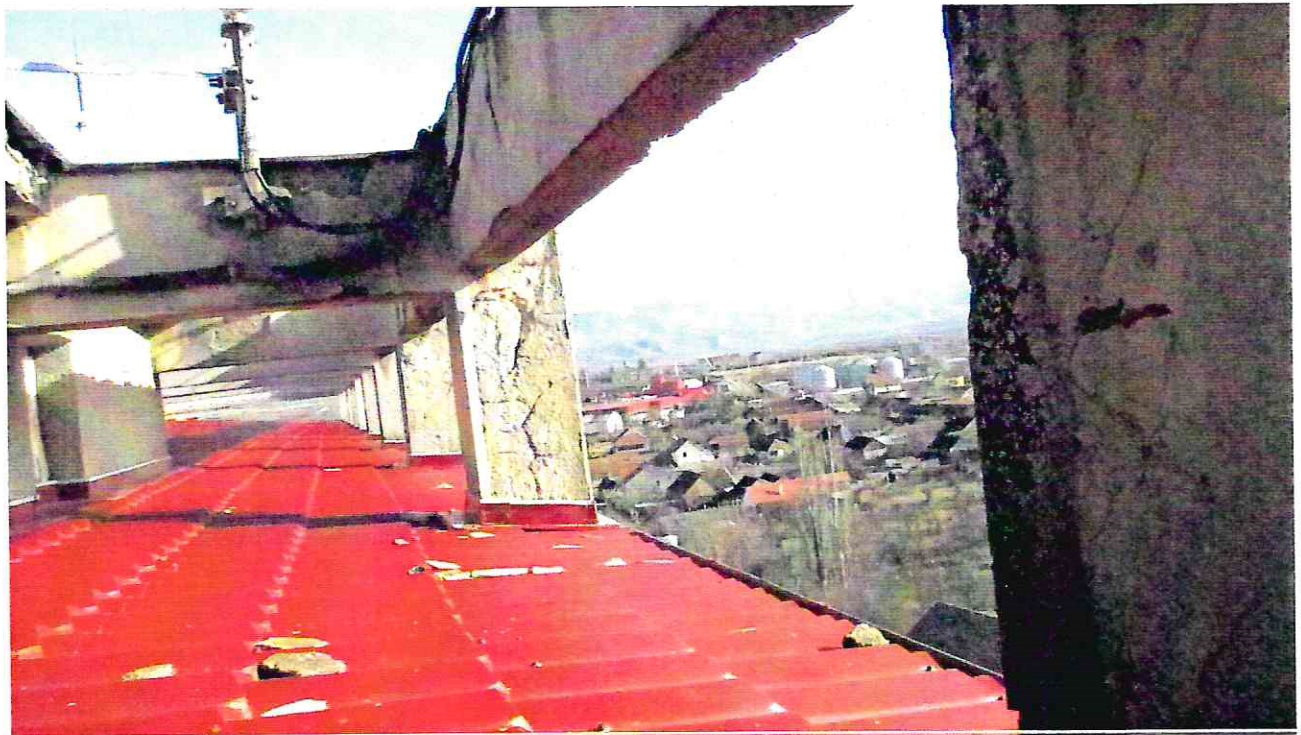
FOTO nr. 13 - Învelitoare sub pergolă.

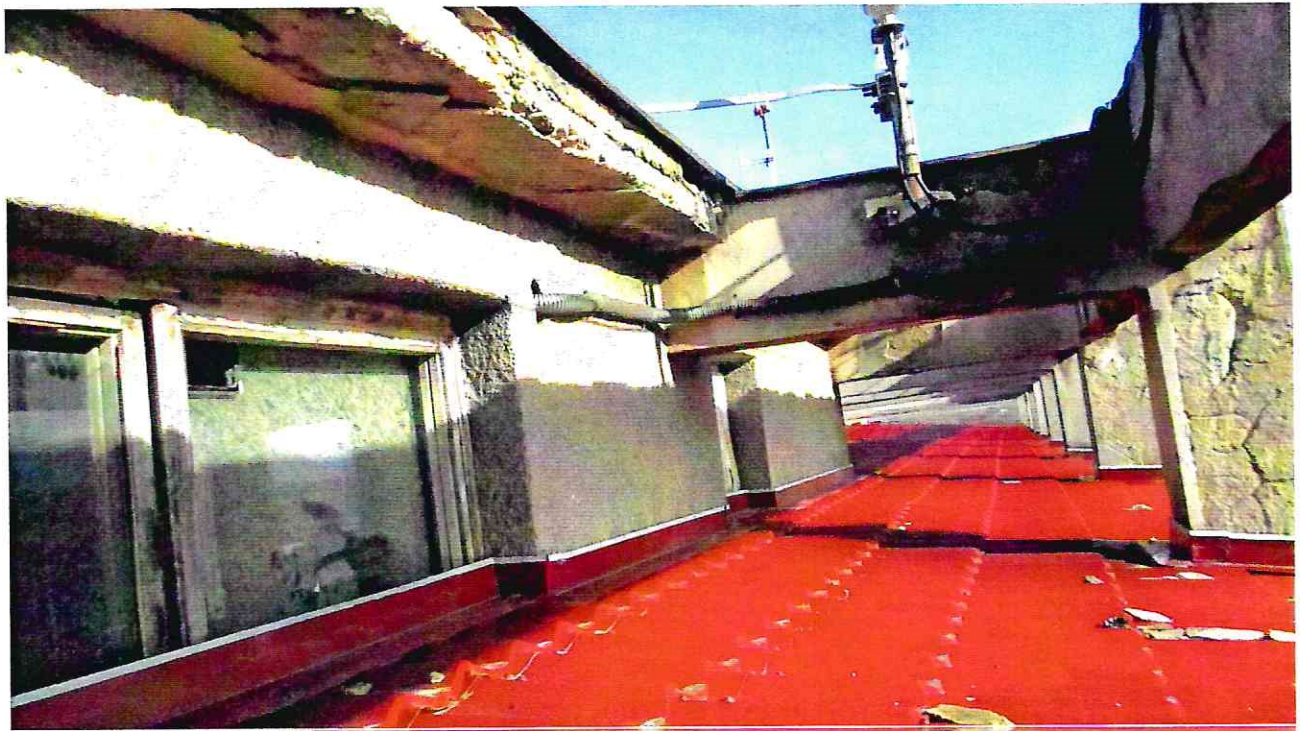
FOTO nr. 14 - Degradări elemente pergolă.

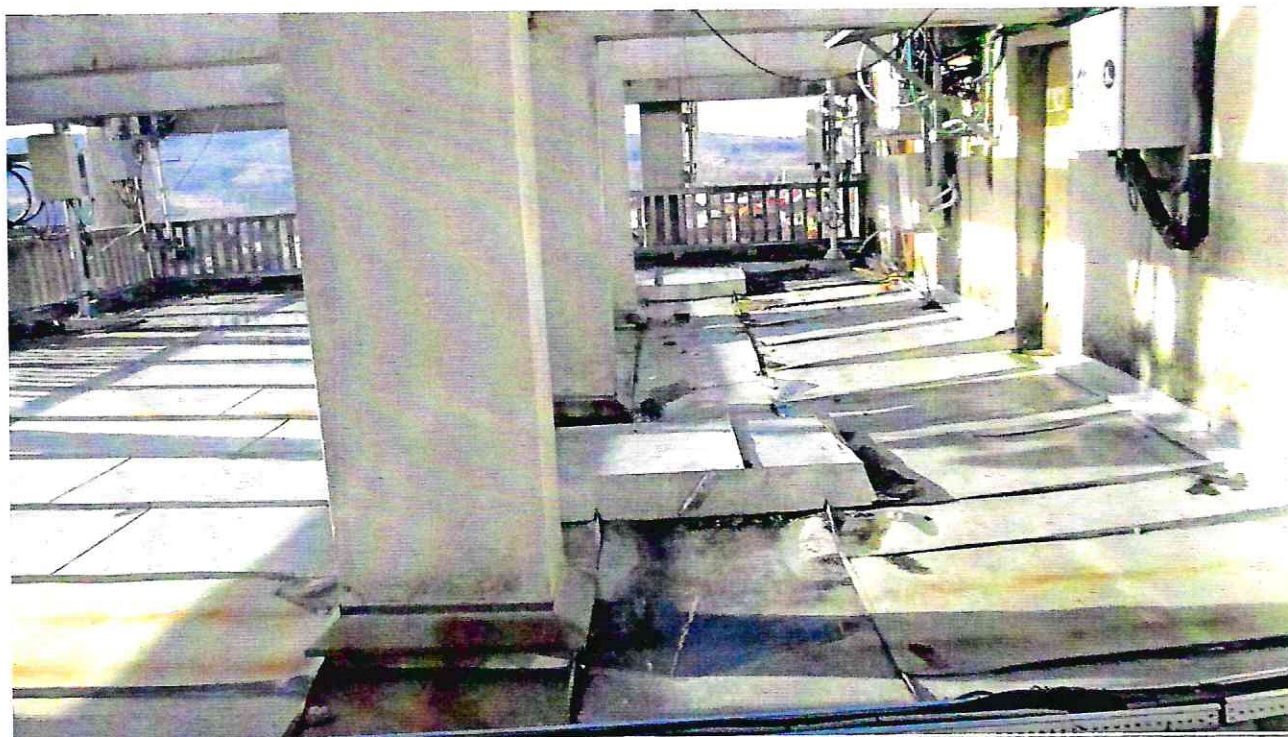
FOTO nr. 15 - Învelitoare tablă zincată.

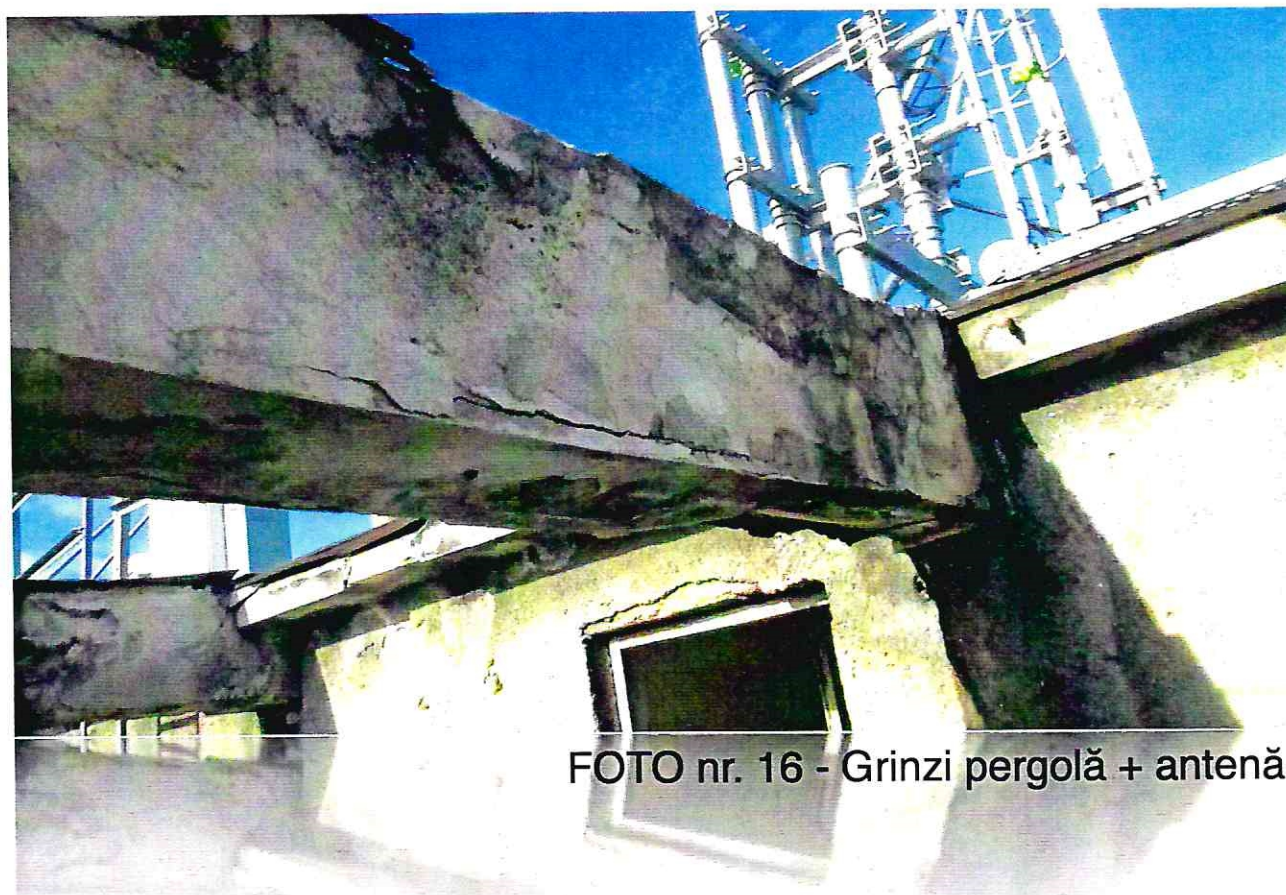
FOTO nr. 16 - Grinzi pergolă + antenă.

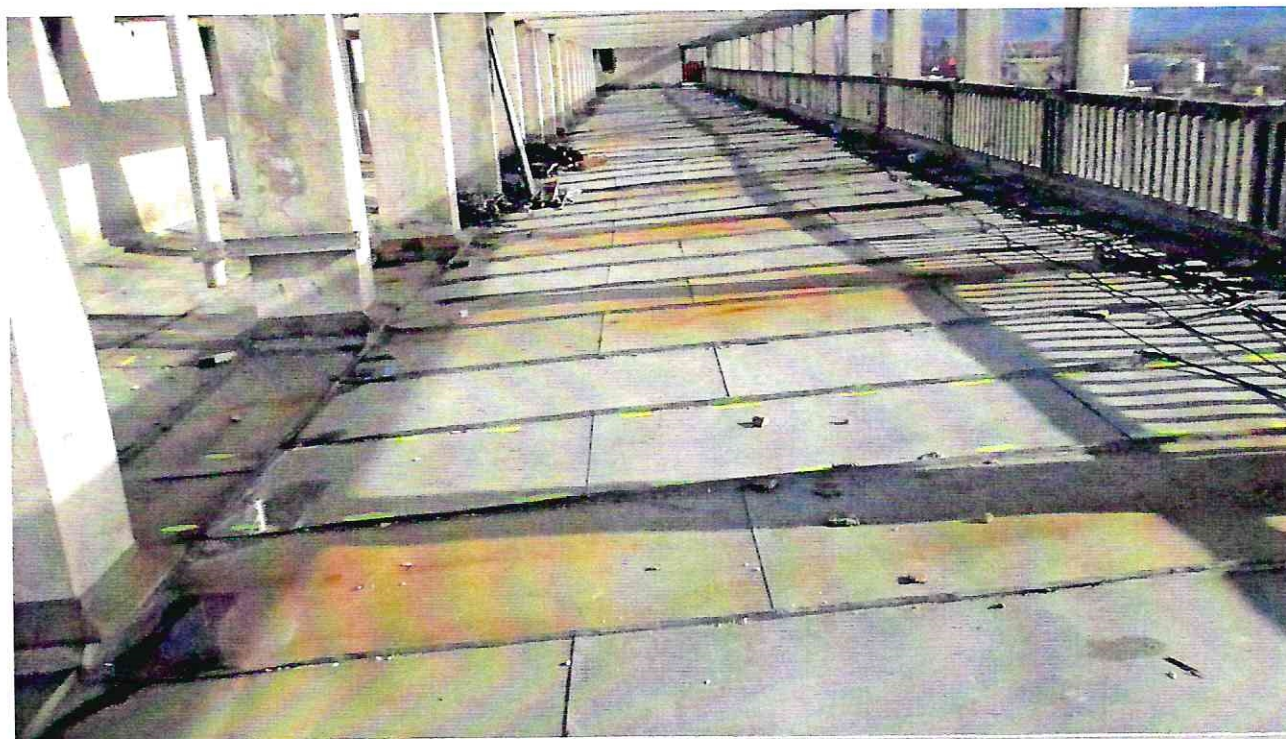
FOTO nr. 17 - Parapet traforat ax Z.

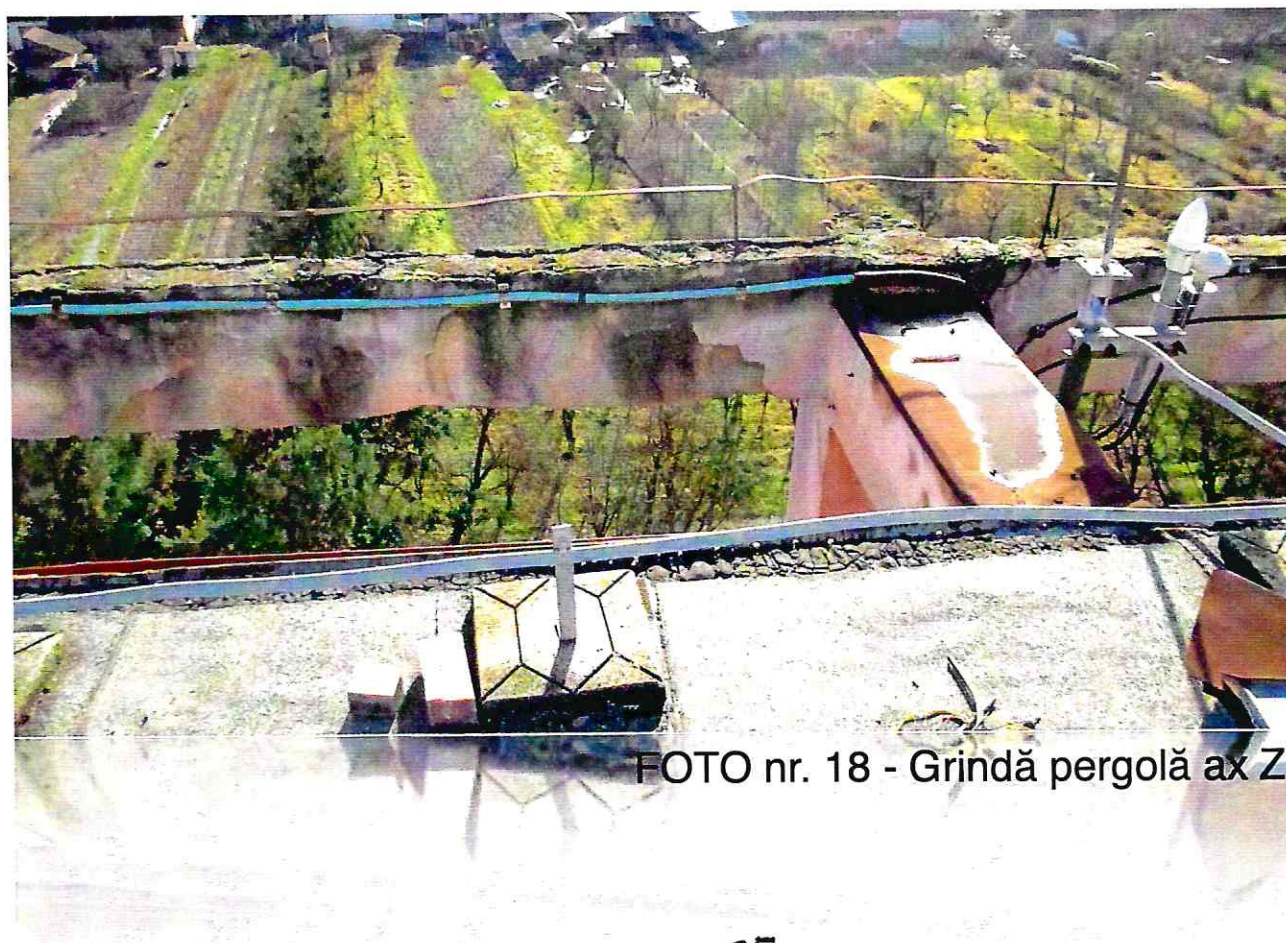
FOTO nr. 18 - Grindă pergolă ax Z.

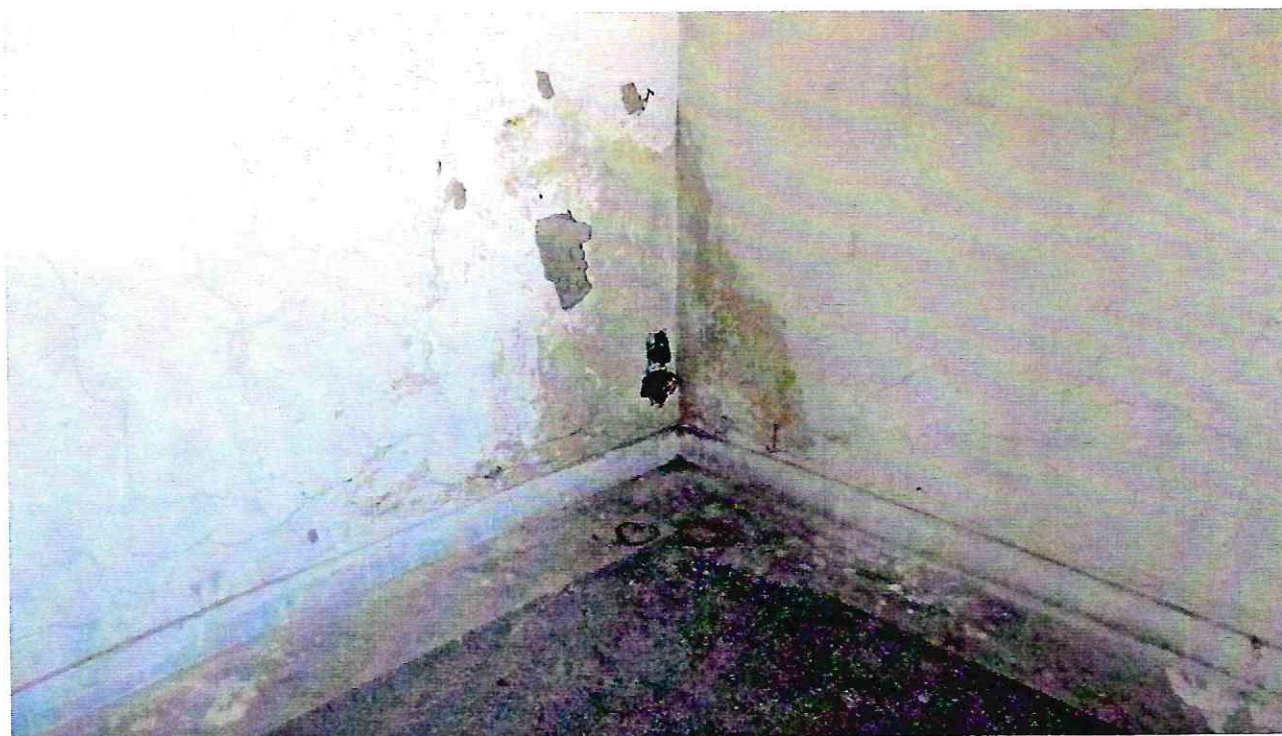
FOTO nr. 19 - Efectul inundațiilor la subsol.

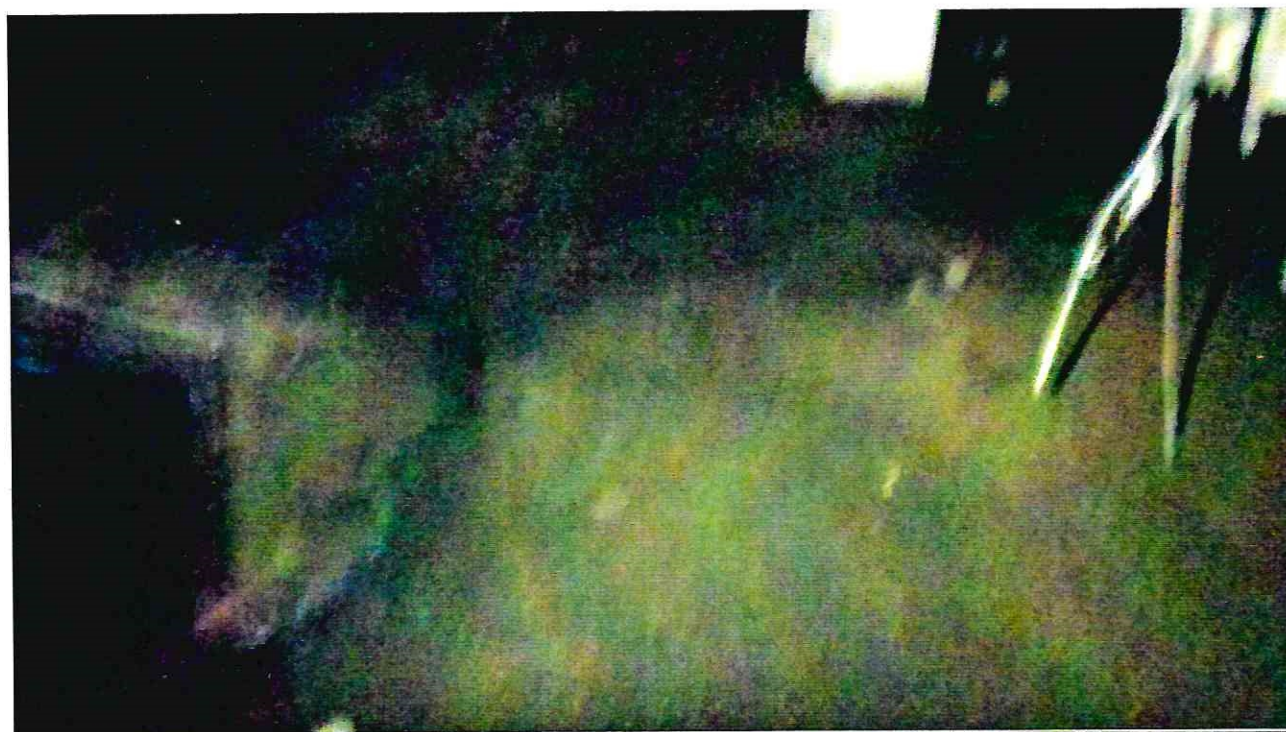
FOTO nr. 20 - Subsol inundat.

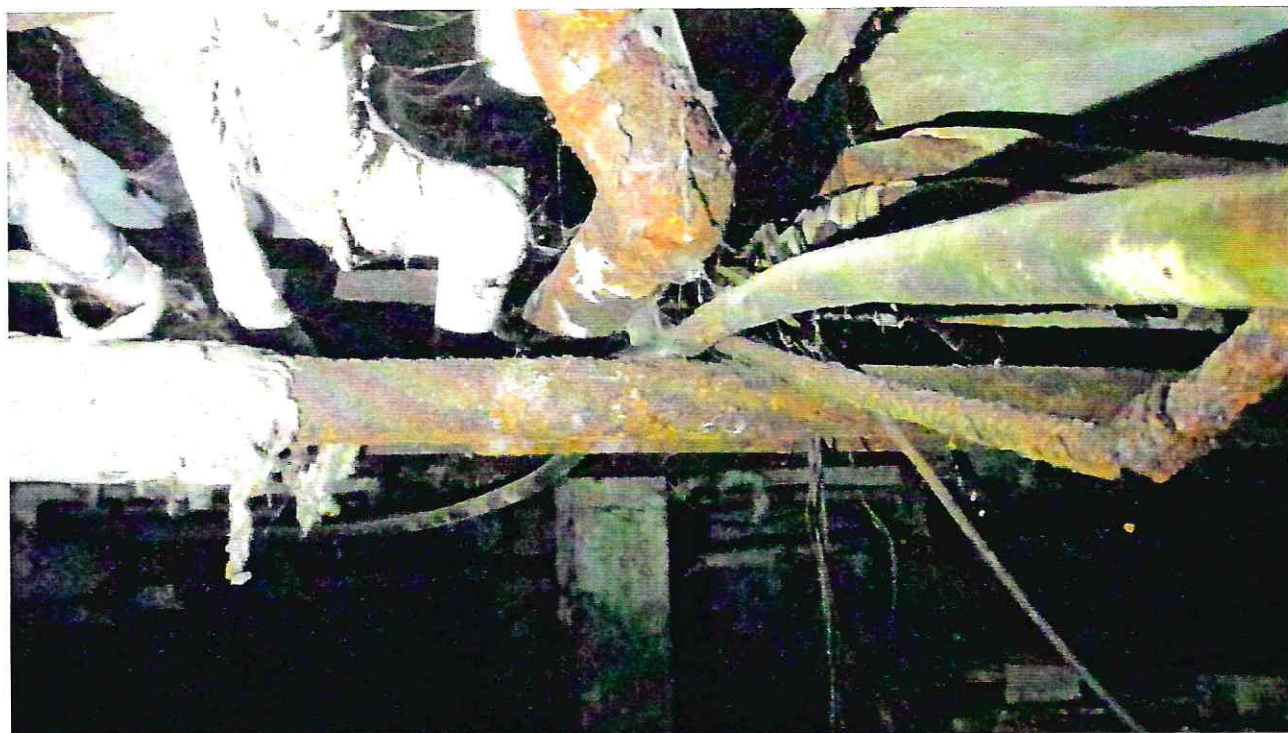
FOTO nr. 21 - Conducte instalatii subsol.

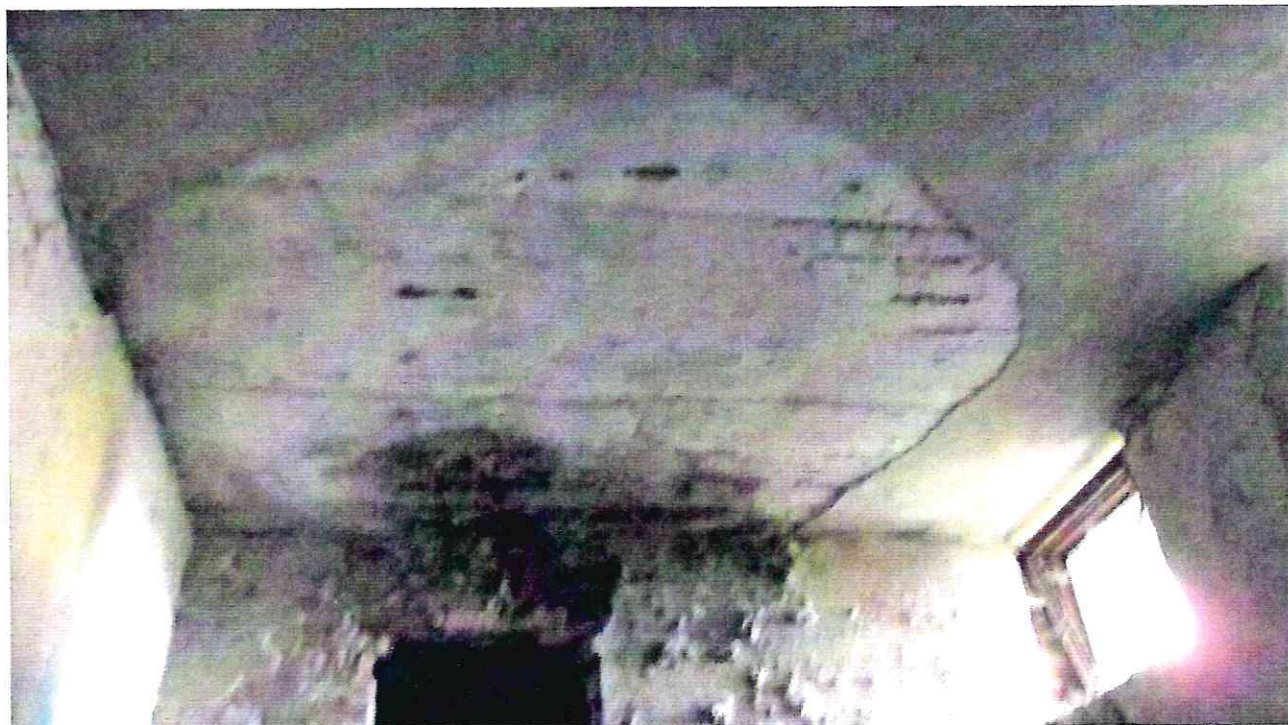
FOTO nr. 22 - Planșeu peste subsol.
