FOAIE DE CAPAT
PROIECT NR. 7205 / septembrie 2021

Denumire : **REABILITARE CLADIRE BIBLIOTECA MUNICIPALA
„MIHAIL HALICI” DIN CARANSEBES**

Amplasament: **mun. Caransebes, str. Mihai Viteazul nr. 39, jud. Caraș-Severin**

Faza: **EXPERTIZĂ TEHNICĂ**

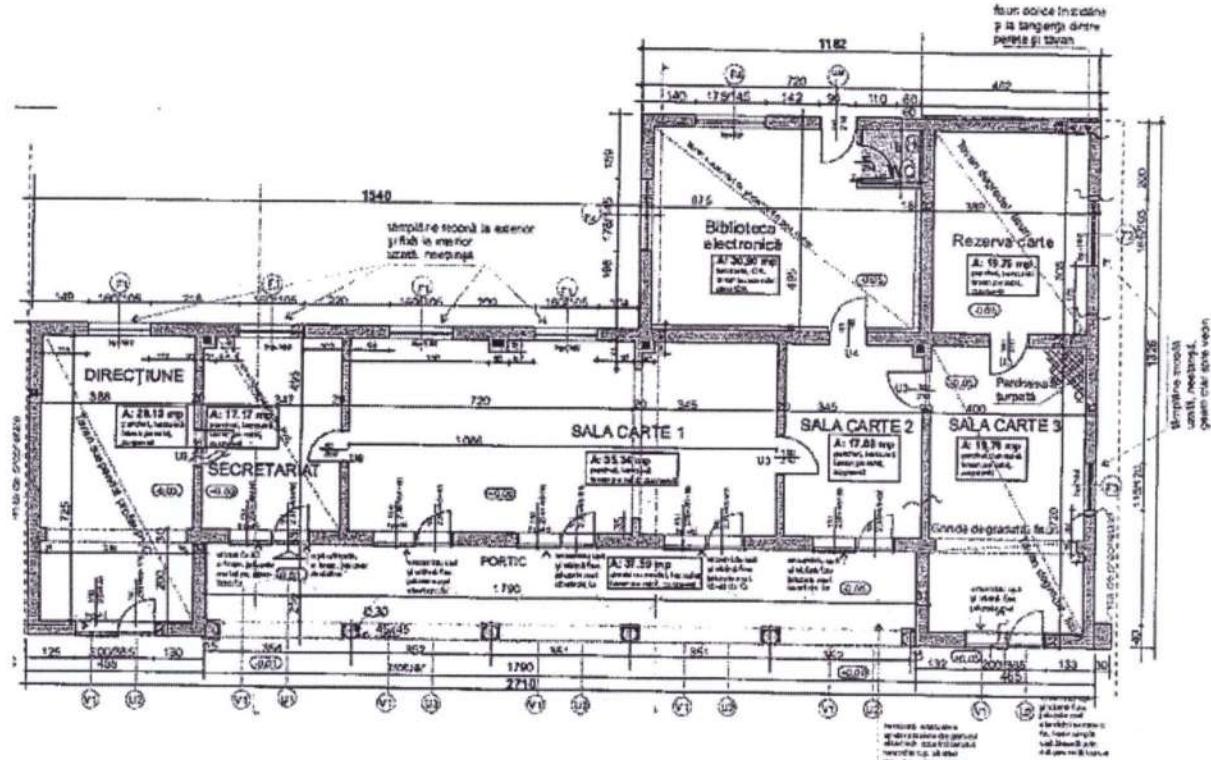
Fig. 1. Plan parter existent

- numarul de niveluri: P;
- dimensiuni maxime în plan $L_{max} \times B_{max} = 27,40 \text{ m} \times 13,26 \text{ m}$;
- Fundații continue din zidărie de cărămidă plină și beton. Adâncimea de fundare este de -35cm față de CTN, în stratul de sol argilos, foarte indesat, cu elemente de umplutură, materiale de construcție, negricios (conf. studiu geotehnic);
- Suprastructura realizată din pereți portanți din zidărie de cărămidă plină arsă neconfinată.
- Planșeu din lemn peste parter;
- Acoperis tip șarpantă din lemn cu învelitoare din tablă tip Lindab.
